Musterplatten für verschiedene Deckputze

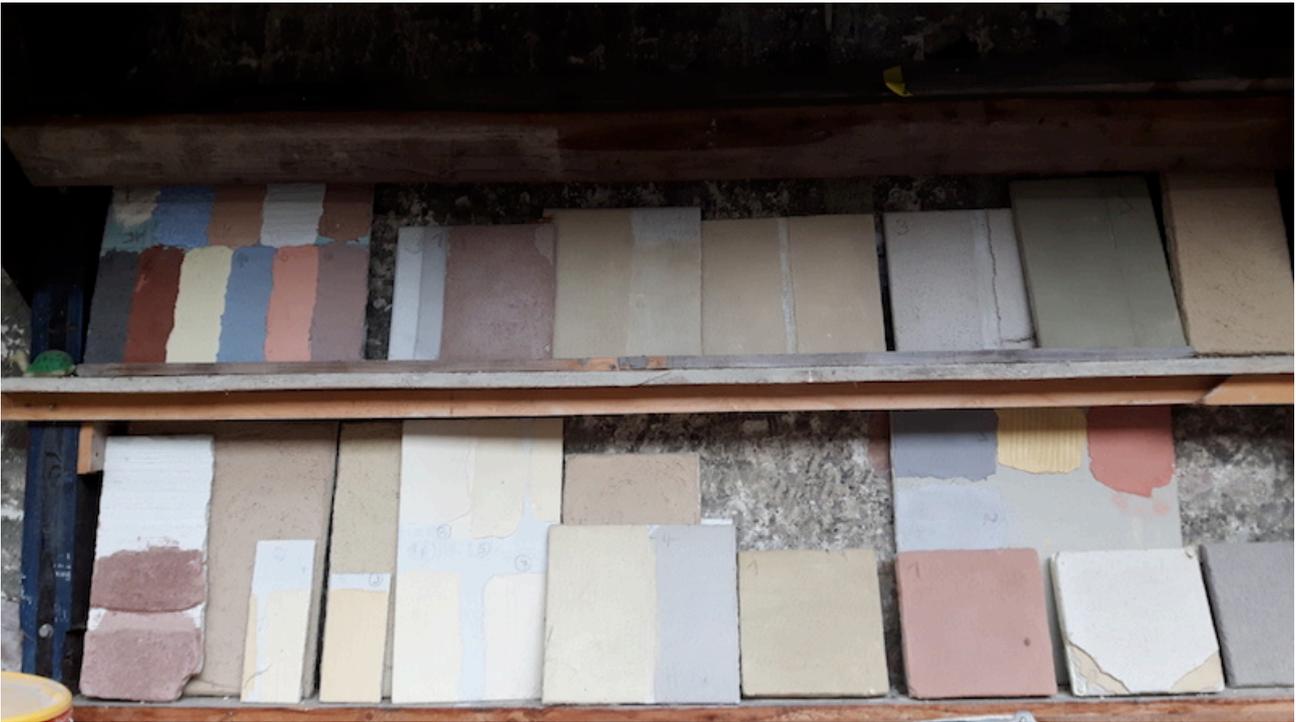
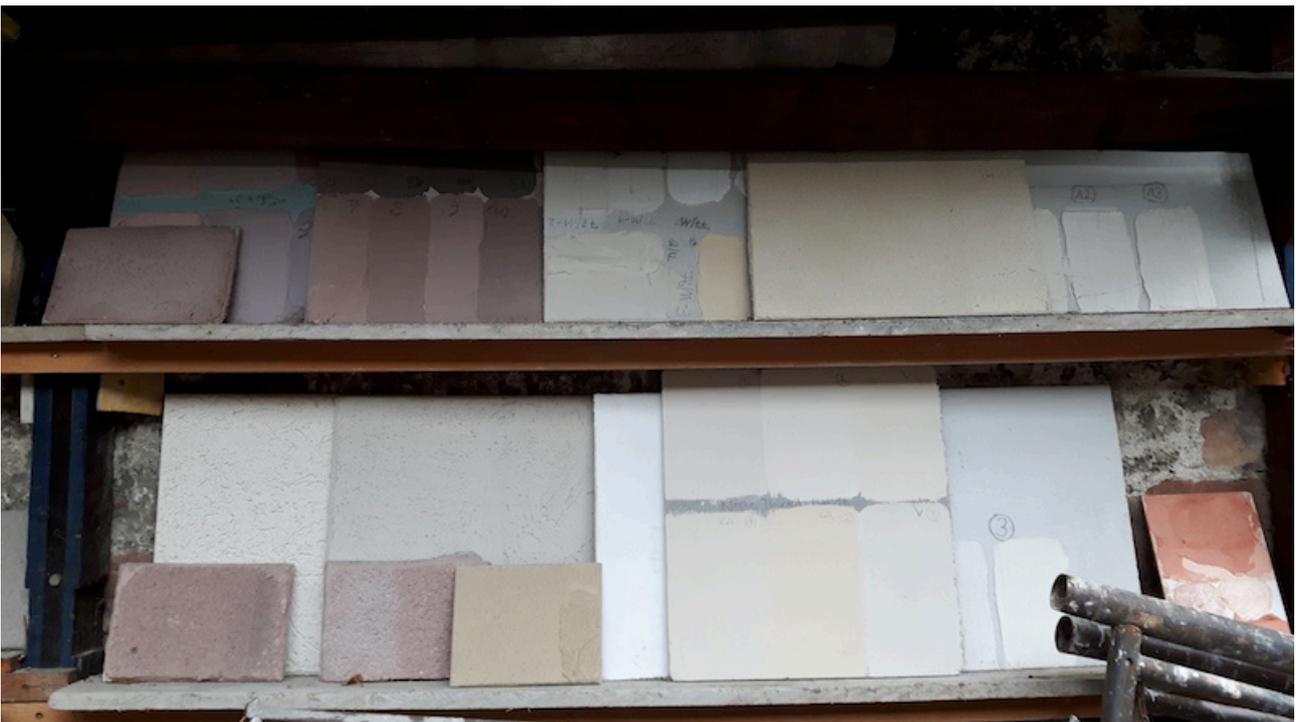
Verschiedene Sande, Bindemittel, Verarbeitungen und Pigmente ergeben ganz unterschiedliche Verputze. Die Struktur ergibt sich aus den Sanden und den Werkzeugen mit denen man verputzt. Die Farbe ergibt sich aus der Farbe der Bindemittel und Sande. Soll es farblich kräftiger sein, helfen licht- und kalkechte Pigmente

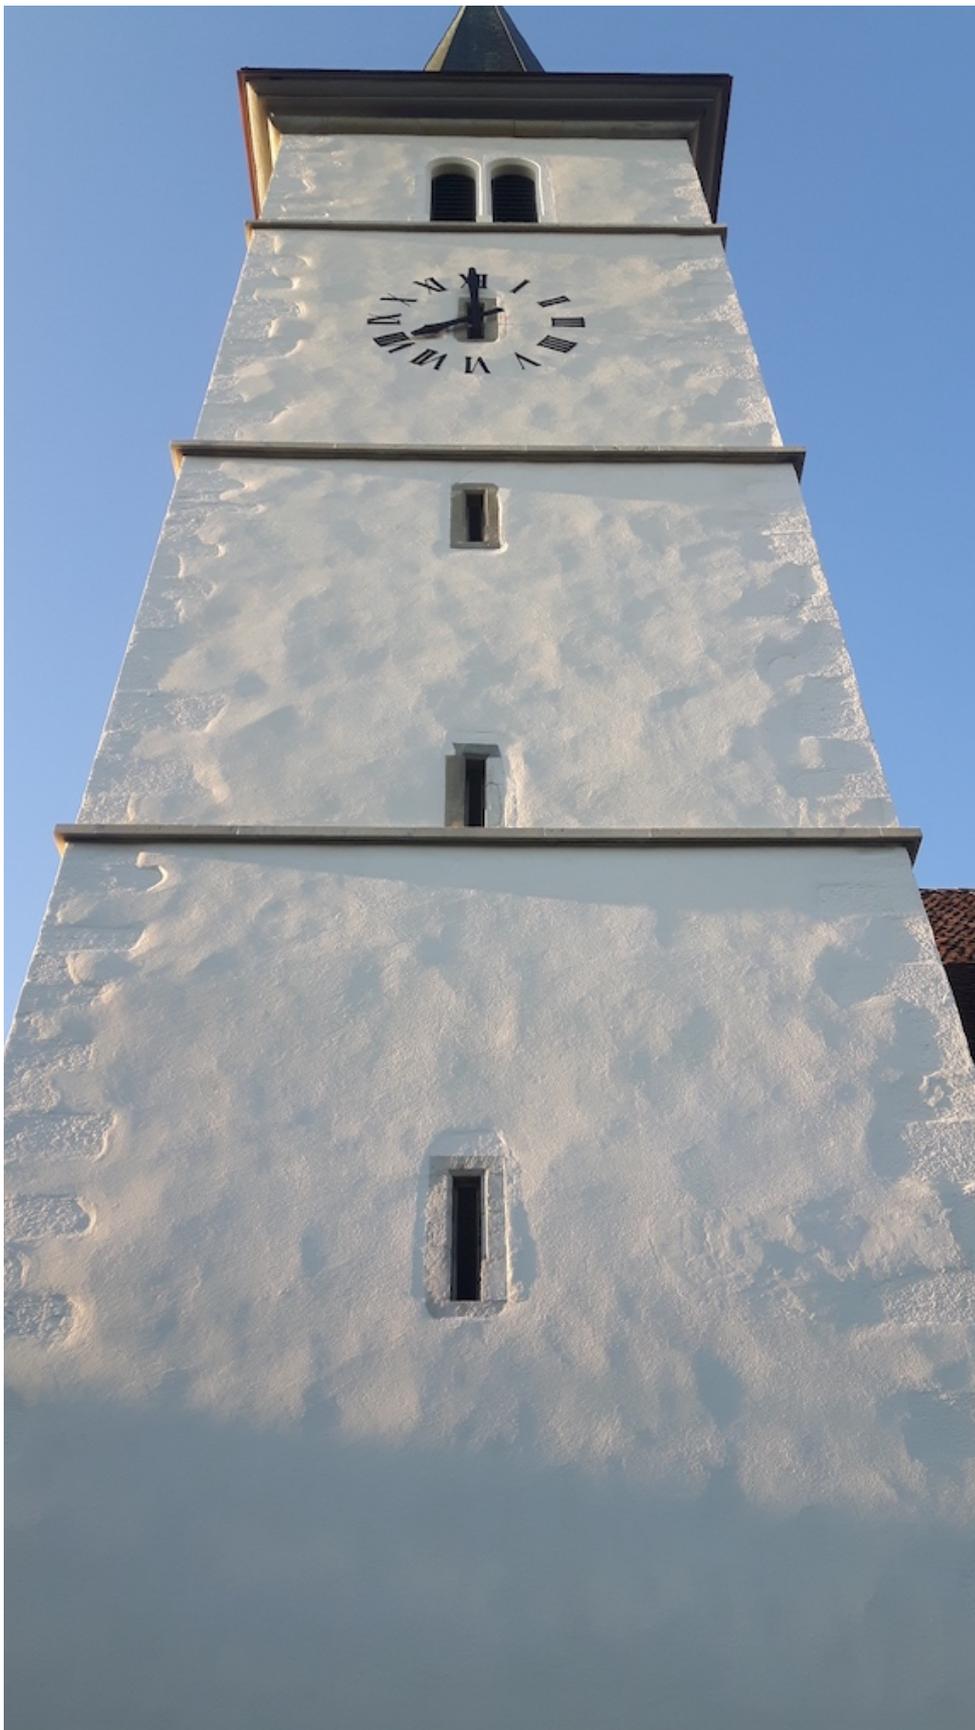
Barfüsserkirche (Historisches Museum) Basel Sommer 2018

Turm, Chor und Sakristei, Verputz restauriert,
Schiff Nord-, West- und Südseite neu verputzt
ganze Kirche gekalkt

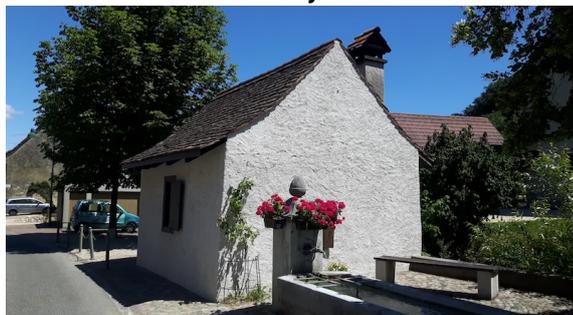
Neu mit selber gemischtem Kalkputz verputzt
Arbeitsgemeinschaft mit Emmanuel Weber

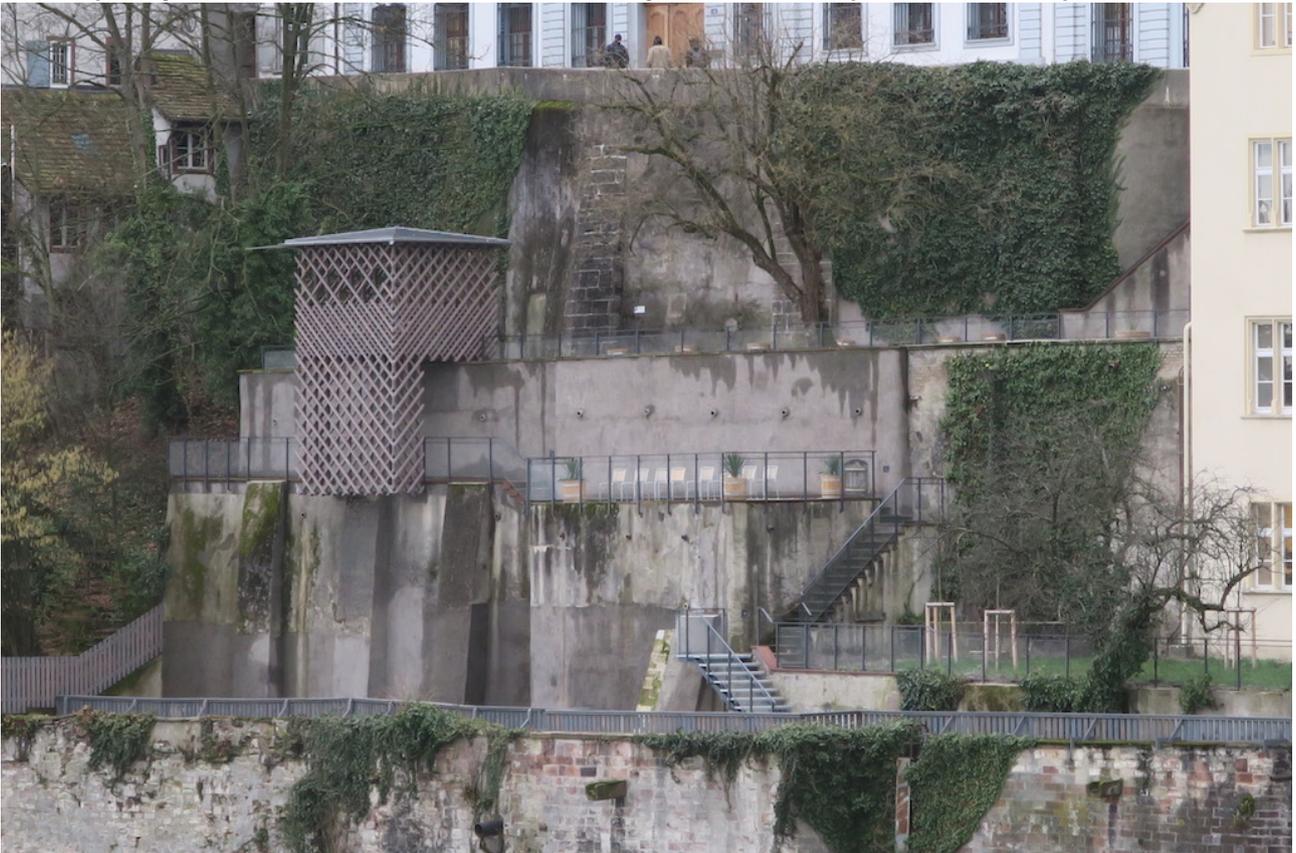
Rheinsprung Basel: Stützmauern mit selber eingefärbtem Kalkputz z.T neu verputzt. Sommer 2017

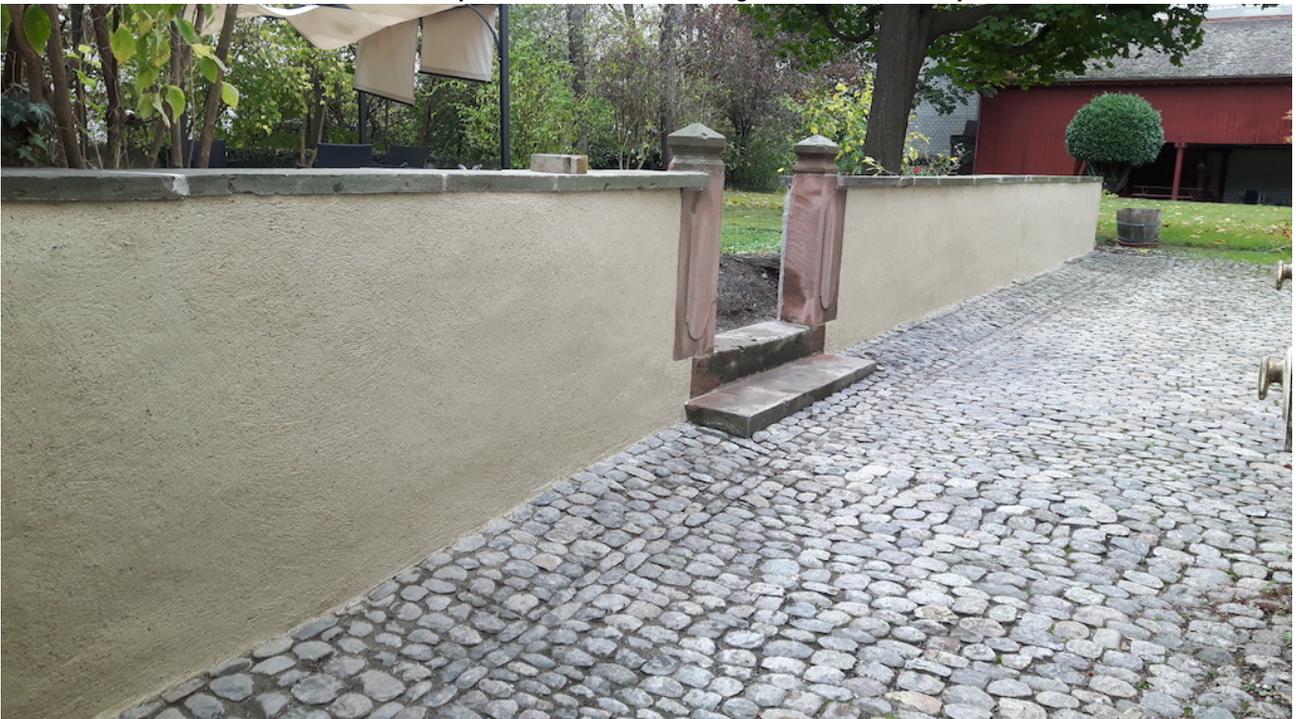
Dorfstr. 19 Basel Kleinhüningen
Gartenmauer, Steinmetz- und Verputzarbeiten, selber gemischter Kalkputz. Herbst 2017

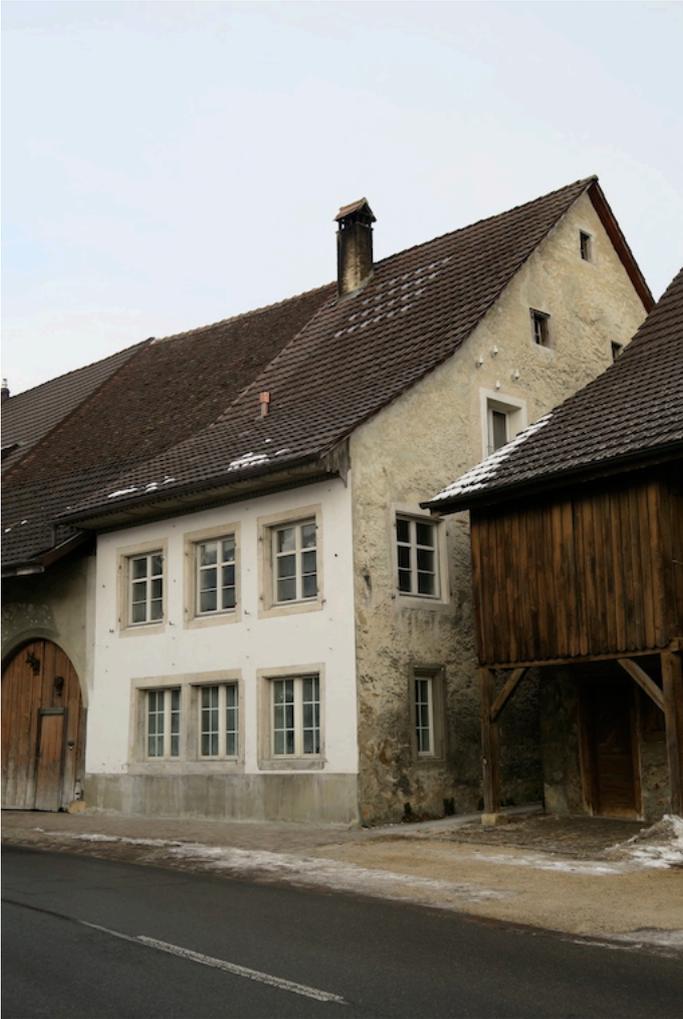
Hauptstr.72 Ziefen:
Giebelfassade geflickt mit Kalkmörtel,
Strassenfassade neu verputzt
Frühjahr 2016

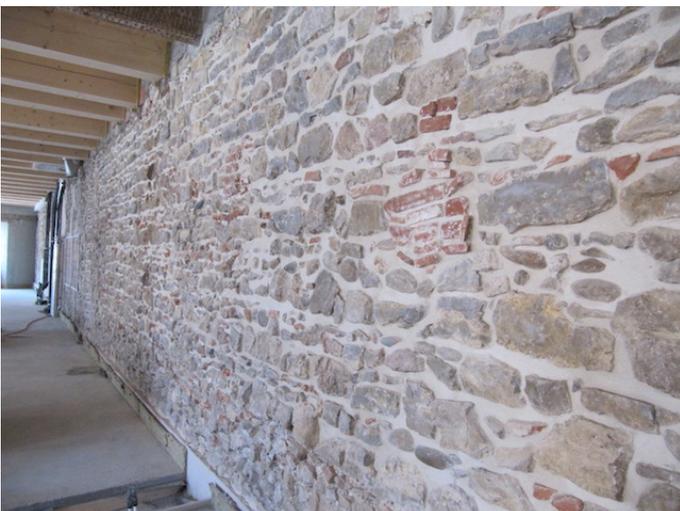
Andlauerhof: Bruchsteinmauer restauriert

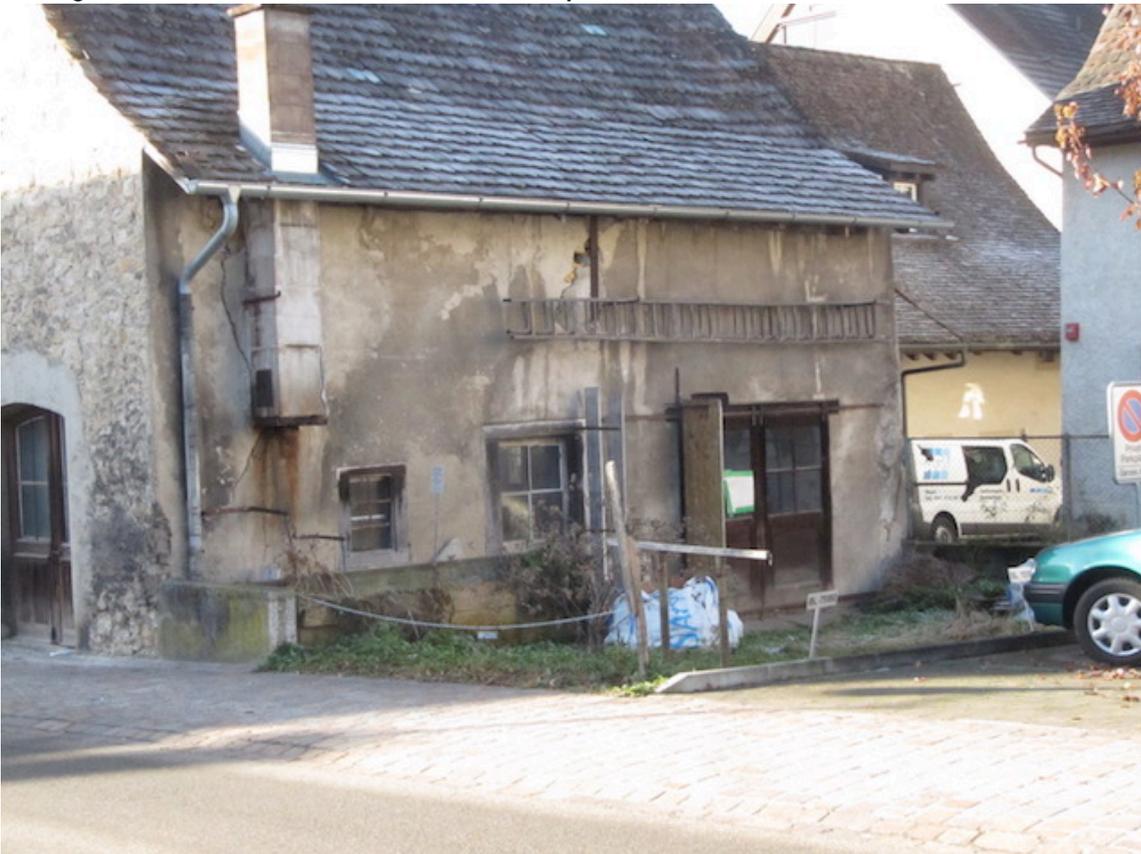
Sundgauerhof Scheune & Wohnhaus: Hauptstr. 43 Arlesheim: vorher

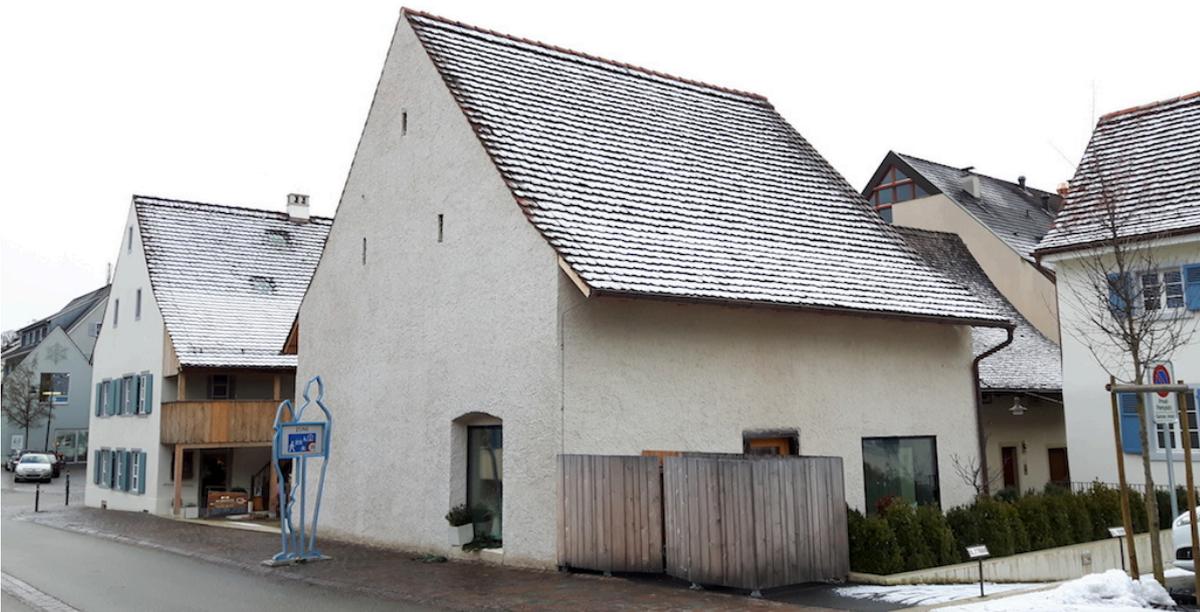
nachher
neu verputzt mit selber gemischtem Kalkputz, Sommer Herbst 2014

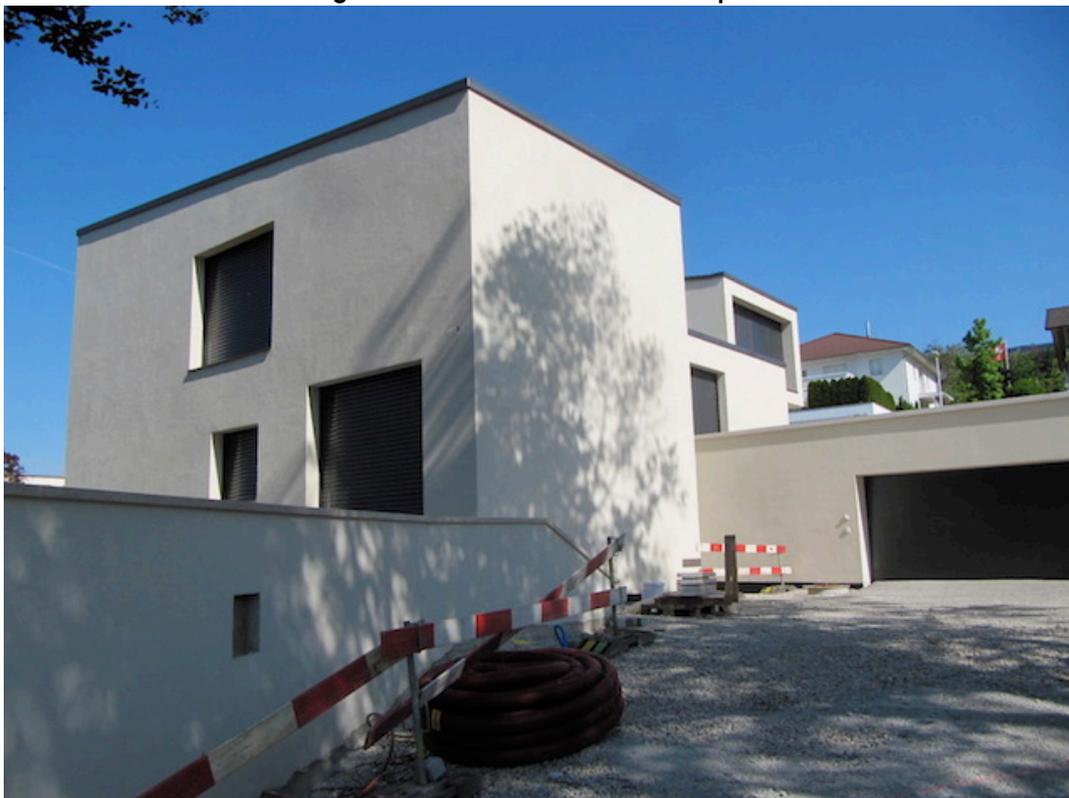
Rheinfelderstr.10 Olsberg: Kalkabrieb 0 – 0.5 mm verputzt, Sommer 2013

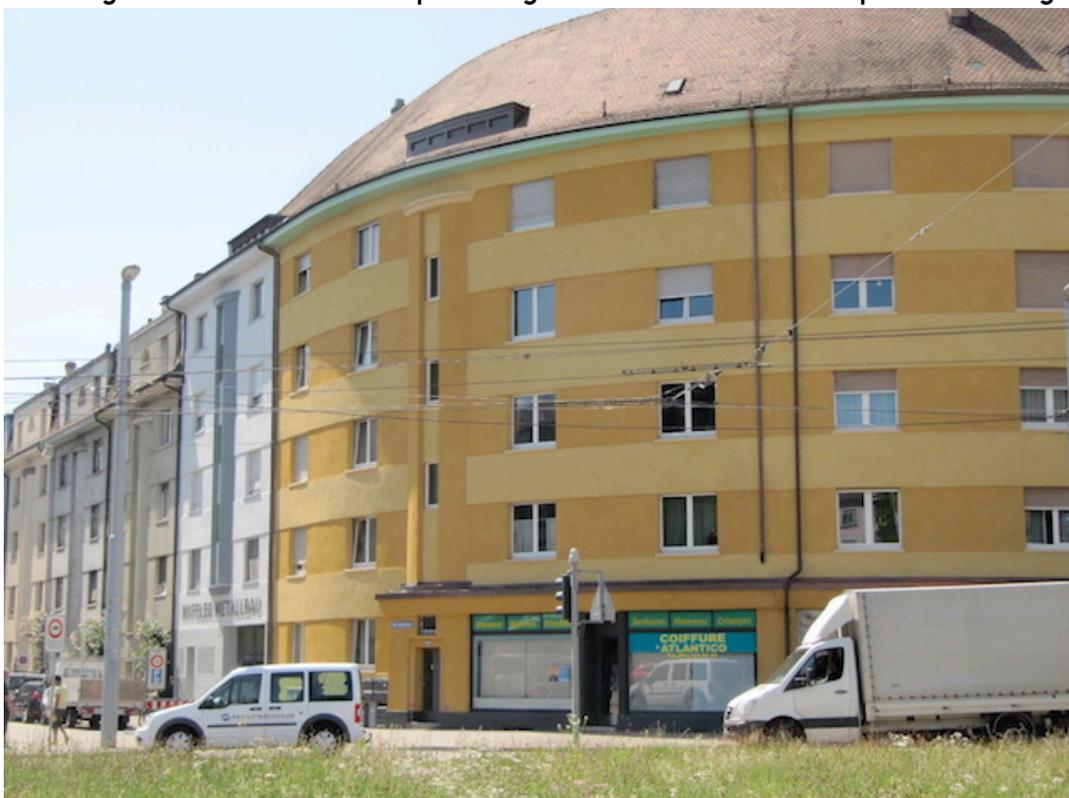
Lothringerstr. 129 Basel: Kratzputz eingefärbt 1.5 mm neu verputzt, Frühling 2012

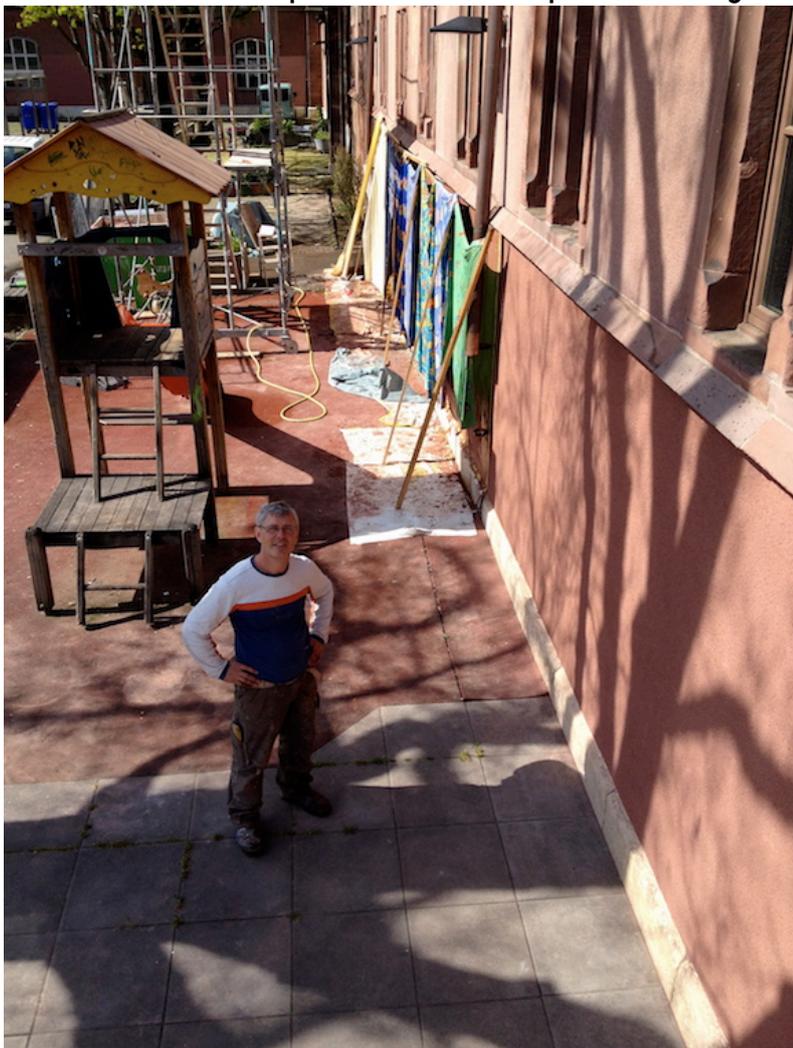
Kaserne Basel: Kratzputz 3 mm neu verputzt, Frühling 2012

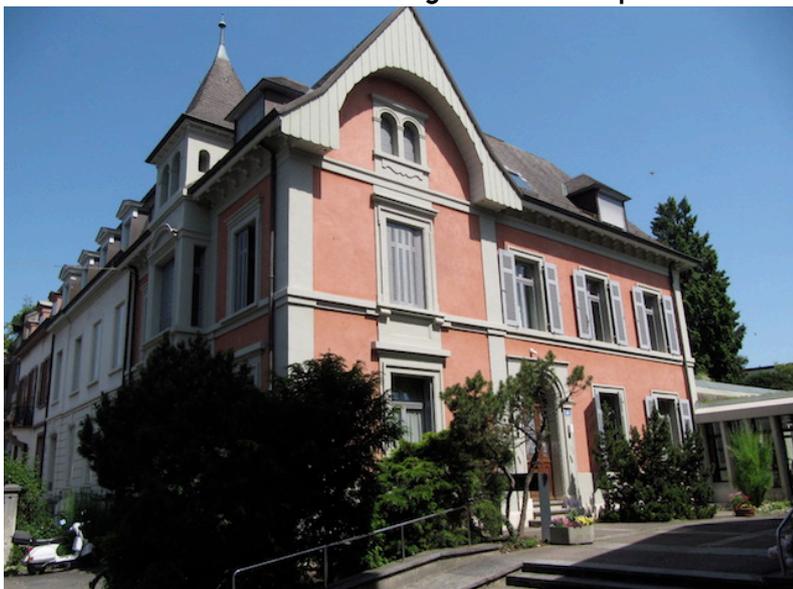
Feierabendstr. 68 Basel: rot eingefärbter Kalkputz

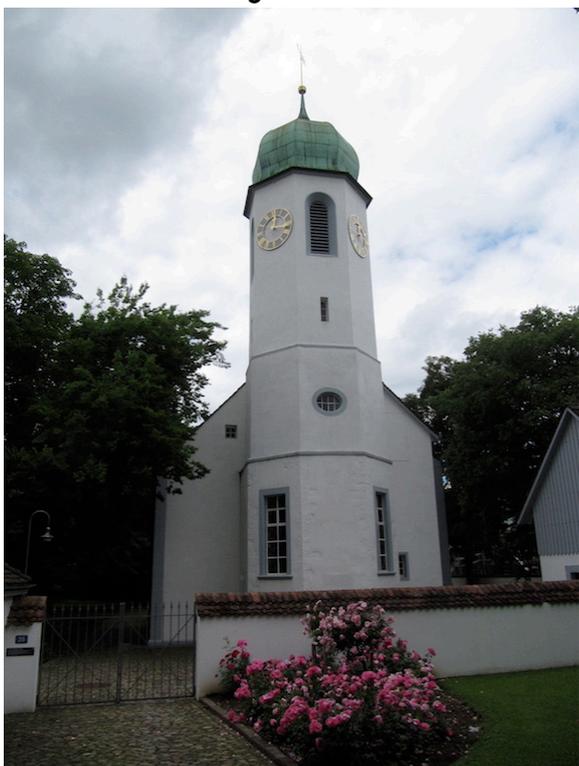
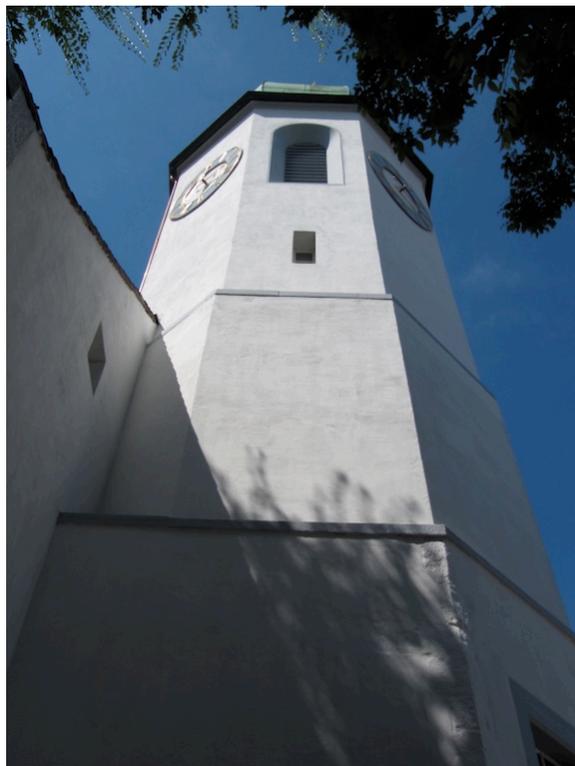
Kirche Kleinhüningen: Kalkabrieb und Kalkfarbe

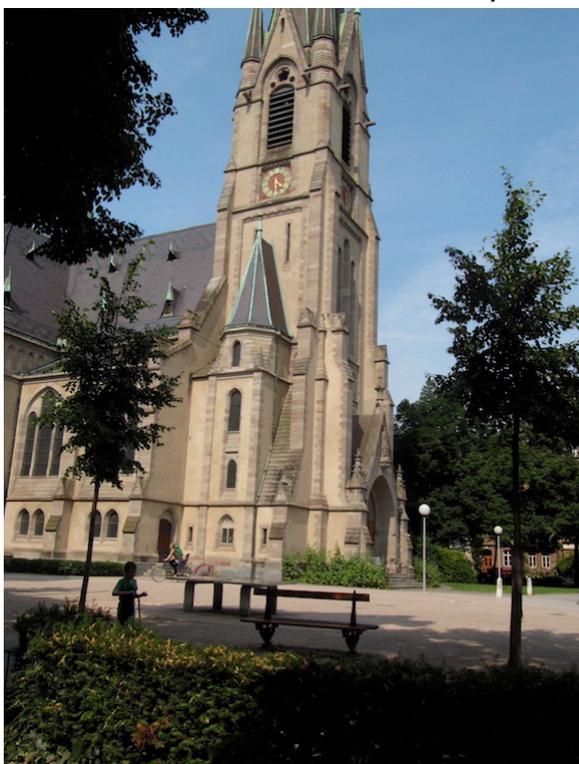
Matthäuskirche Basel:
Putz z.T. restauriert und z.T. neu verputzt

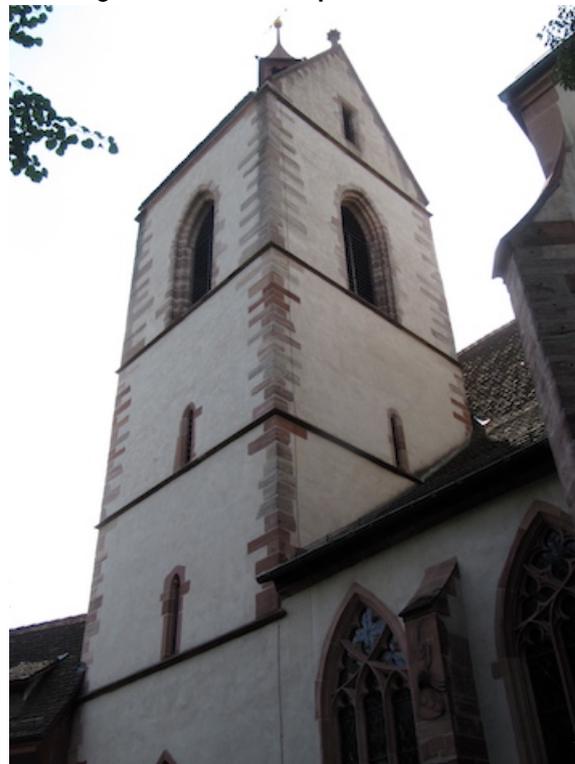
Leonardskirche Basel:
selbst gemischter Kalkputz

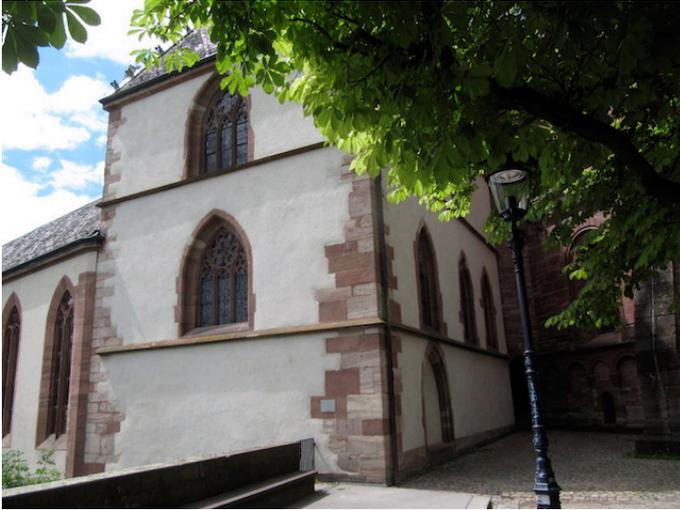
**Niklauskapelle Basel:
selbst gemischter Kalkputz neu**

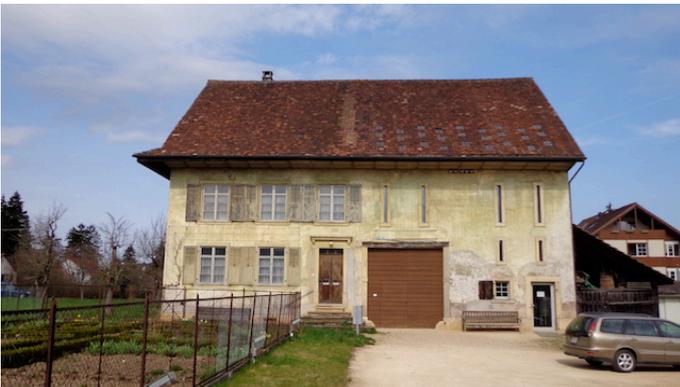
Jundt Huus Gelterkinden: Putz restauriert

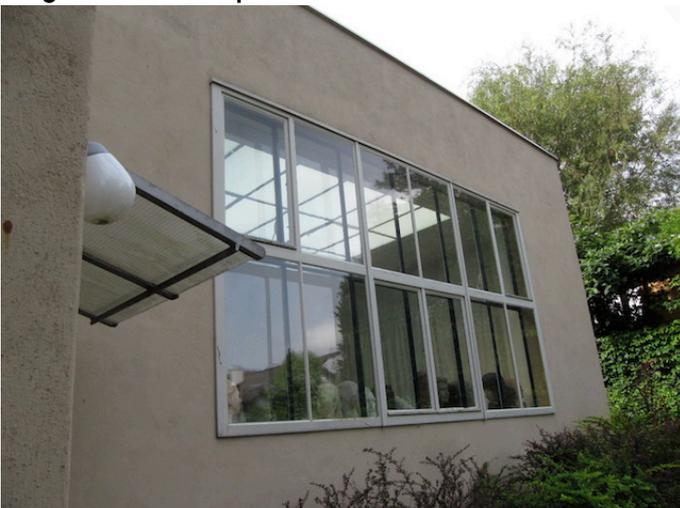
**Dinkelbergstr. 20 Riehen: selbst gemischter braun
eingefärbter Kalkputz**

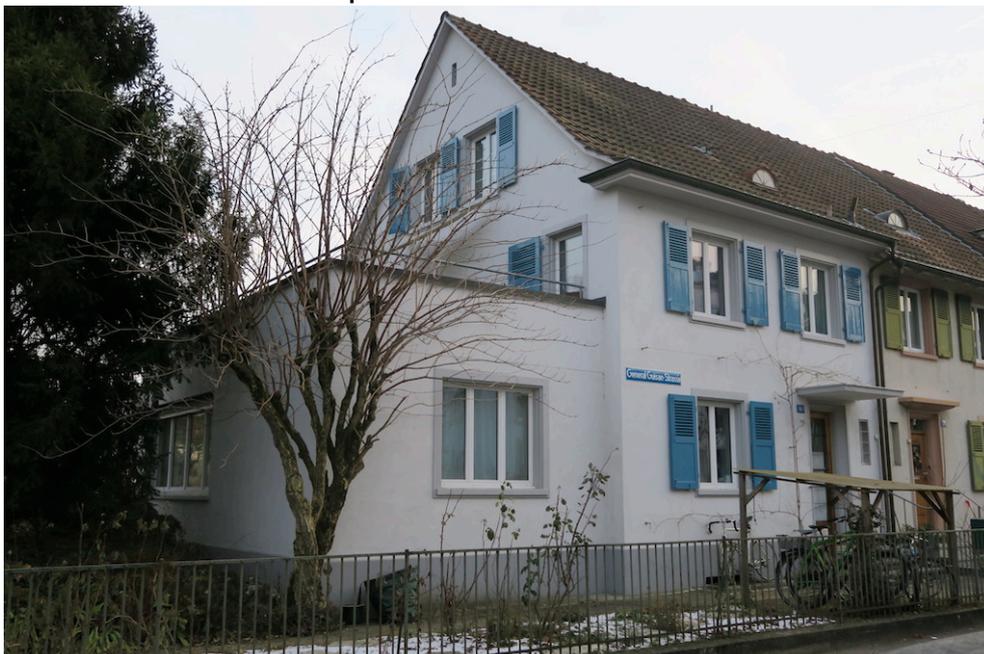
General-Guisan Str. Kalkputz 0 – 0.5 mm

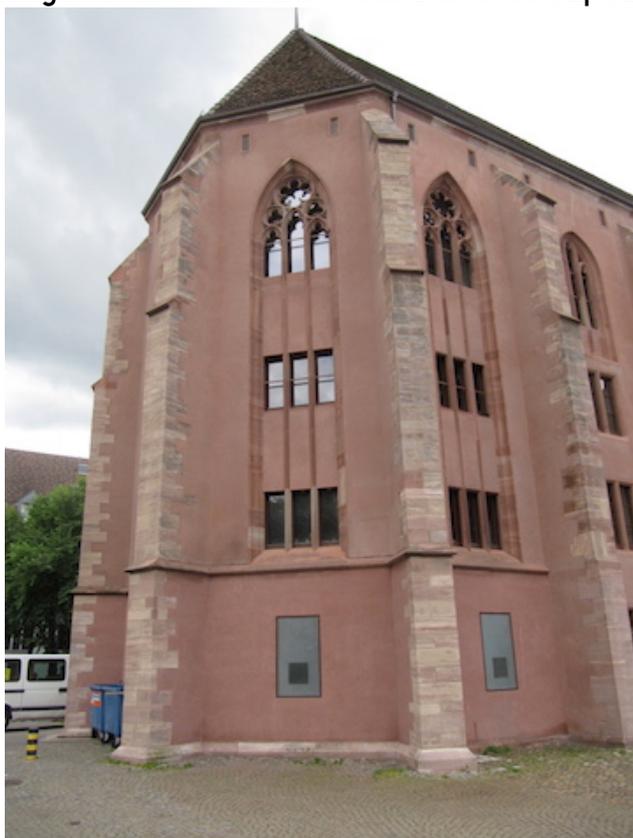
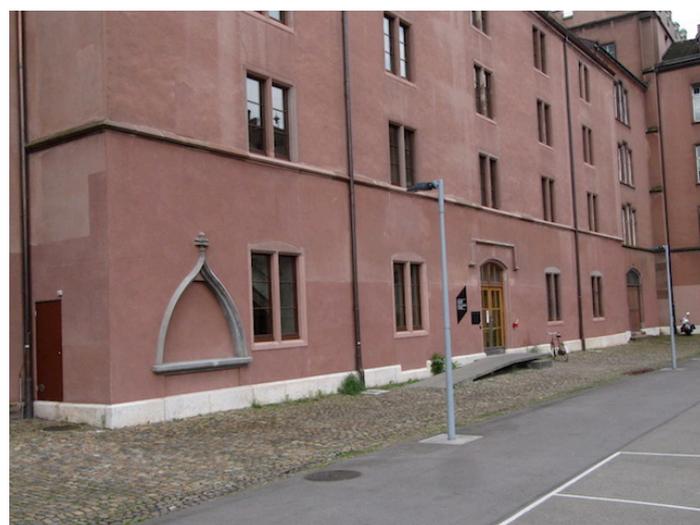
Kingentalkirche-Künstlerhaus Basel: Kratzputz: z.T. restauriert, z.T. neu verputzt

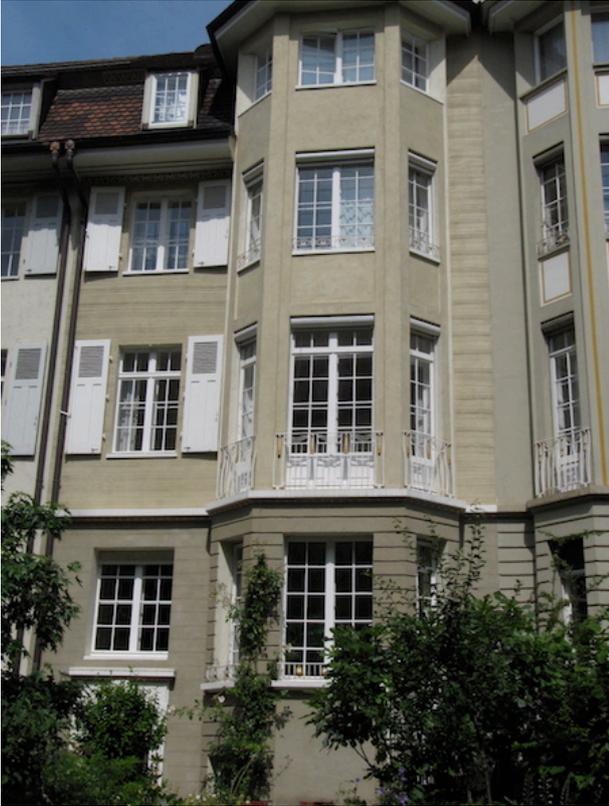
Palmenstr.16 Basel: Kalkputz selber eingefärbt

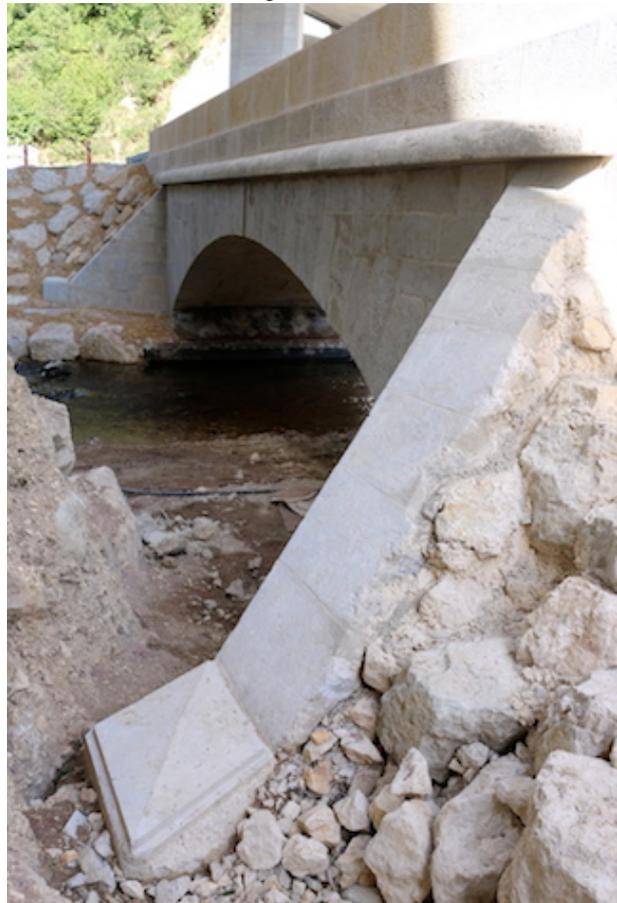
Brücke in Court (Jura) eine Gemeinschaftsarbeit des Steinmetzverbandes Nordwestschweiz restauriert und umgebaut im Sommer 2015

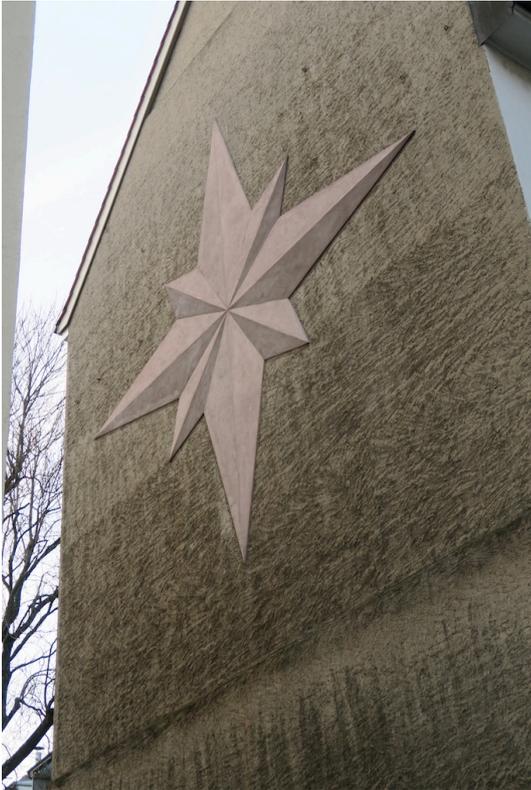
Windrose: mehrfarbig eingefärbter Kalkputz

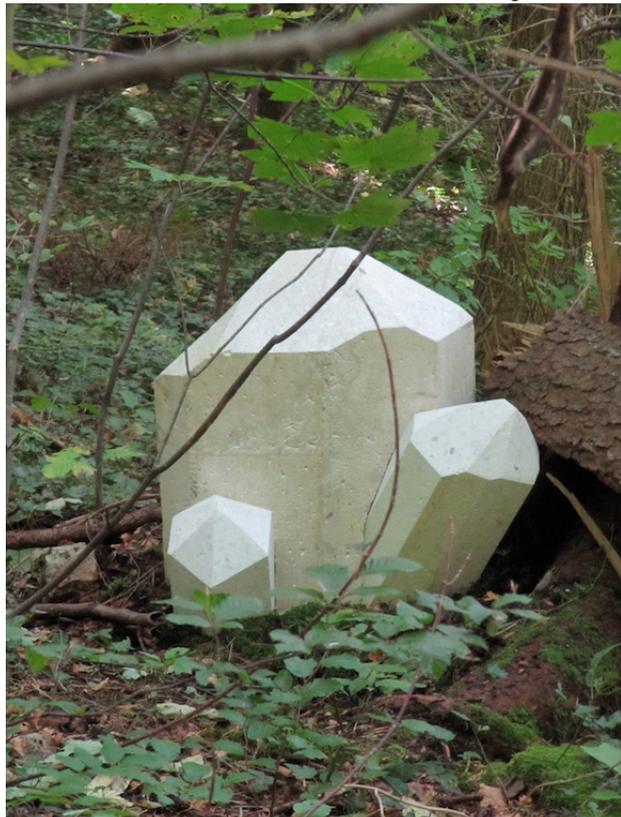
**Bergkrisall: weisser Beton
ausgeführt im Rahmen einer Ausstellung des
Steinmetzverbandes in der Umgebung von Bad Ramsach**
